東日本大震災（速報）  
～ 岩手県宮古市・田老地区の被災状況～

岩手県立大学総合政策学部 教授 元田良孝  
助教 宇佐美誠史

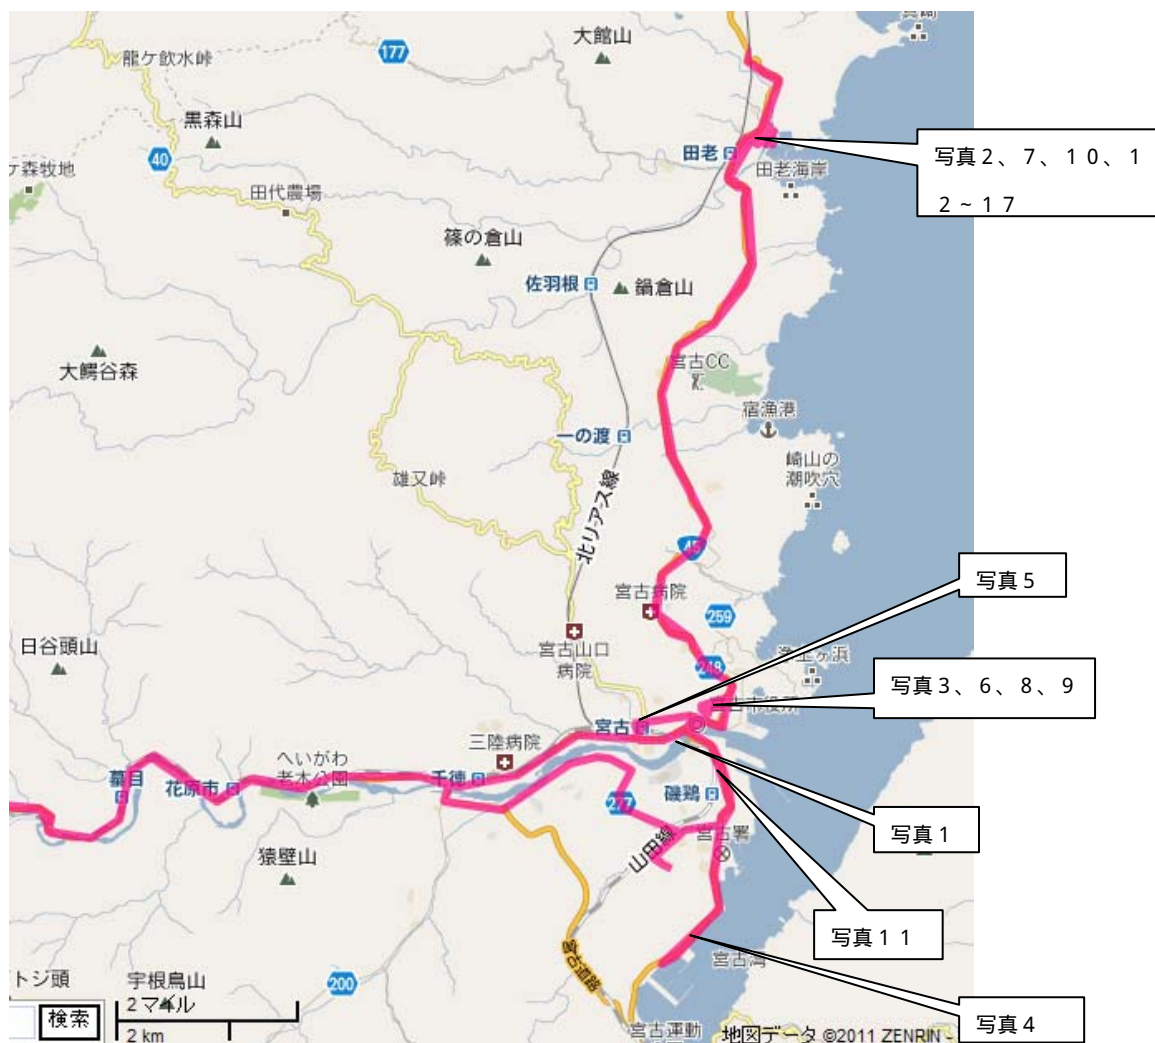
図2 調査ルートと写真撮影位置

今回の調査は平成 23 年 3 月 23 日（水）に実施し、タクシーをチャーターし宮古市の中心部や田老地区を視察した。タクシー車内にはビデオを設置し、車両前方の映像を記録した。GPS ロガーで当日の移動経路をゼンリンの地図に落としたものを図 2 に示す。当日の行程は、次に示すとおりである。

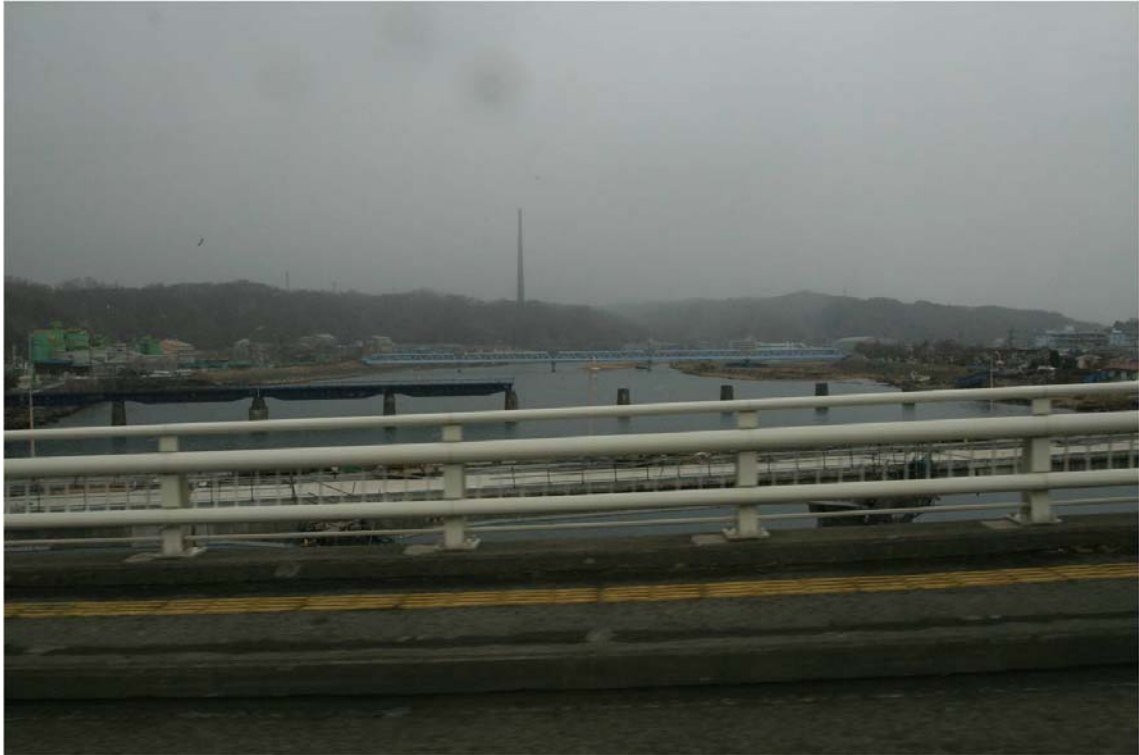
本震での震度は6弱が筆者らの大学のある滝沢村、花巻市、一関市、大船渡市、釜石市等、5強が宮古市、5弱が久慈市となっている。今後の調査に待たなければならないが、内陸部での橋梁の大きな被害が少ないことから震度の低い沿岸部でも震動で被災した橋は少なく、津波による被災が大きいものと推測される。写真1は鉄道橋（JR山田線、宮古駅付近）の被災で、桁が流失している。これらにより、JR山田線の宮古～釜石の運行再開の目途は立っていない。写真2は田老地区の防潮堤の堤外部の橋梁の被災で、横からの津波の強い力で桁が外れて回転したものである。下部工や上部工に震動で生じたと推定される被害は外観上からは認められない。

写真1 閉伊川に架かる JR 山田線鉄橋の被災

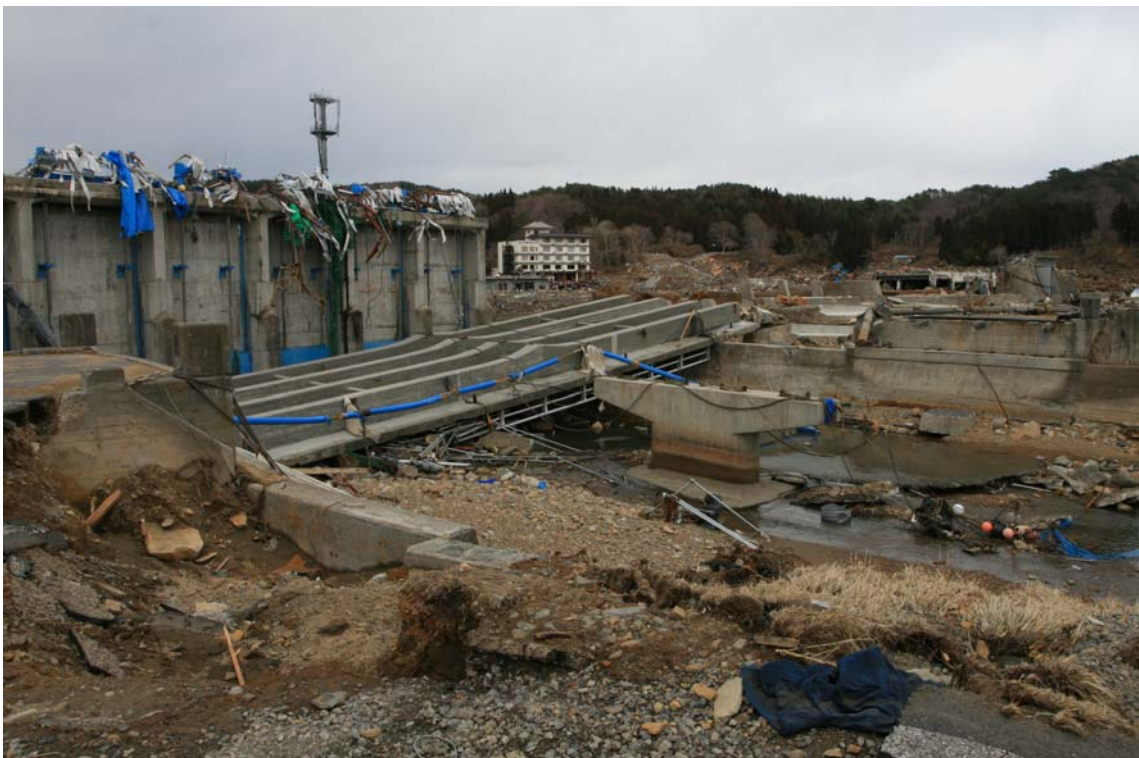
写真2 みなと橋被災状況（宮古市田老地区、右側が海）

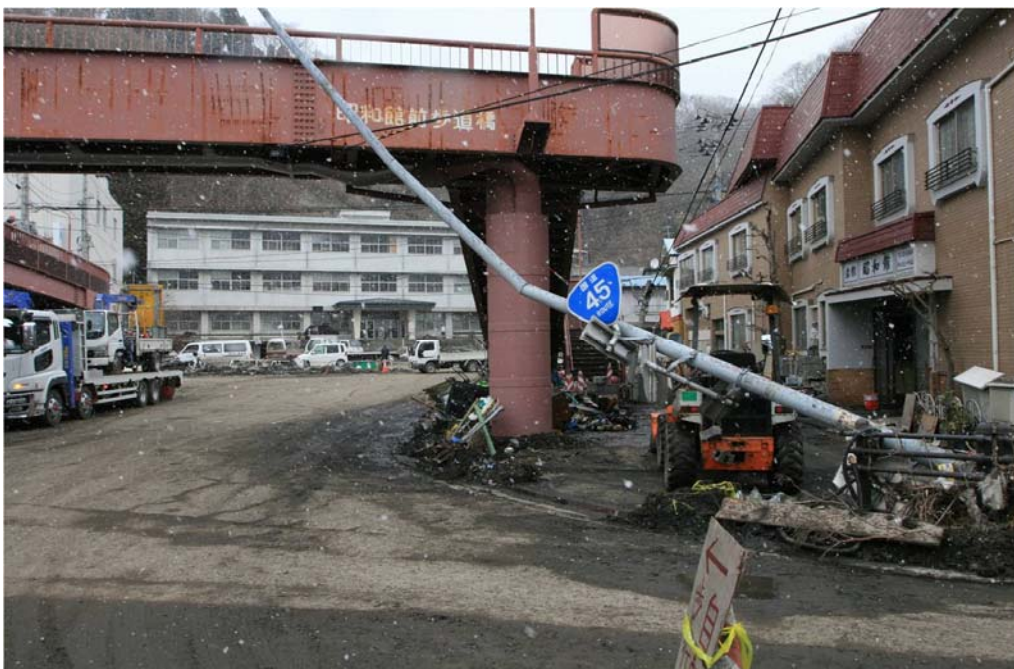
写真3は宮古市役所前の照明柱の被災であるが、海と反対側に倒れており、津波か漂流物との衝突で倒れたと推測される。後方の歩道橋の被害は外見上認められない。

写真3 照明柱の被災（宮古市役所前）

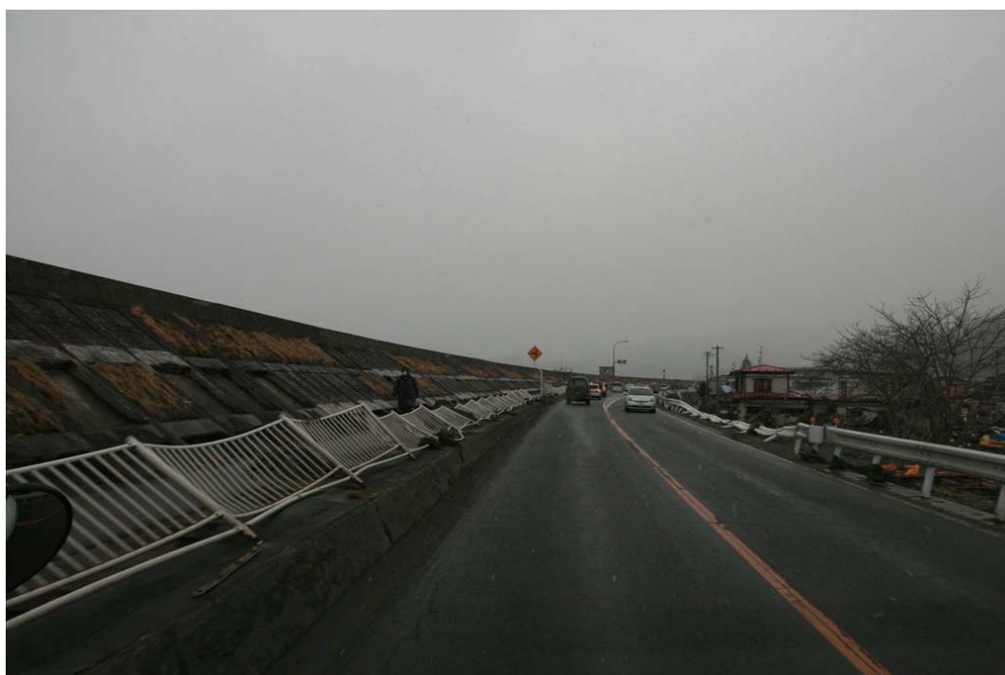
写真4は宮古市内の防護柵の被災である。左手が海であるが、海側の歩行者自転車用柵は海側に、奥のガードレールは陸側に倒れている。これらは押し波と引き波の双方の作用があったことを示している。

写真4 防護柵の被災（左側が海、国道45号宮古市高浜付近）

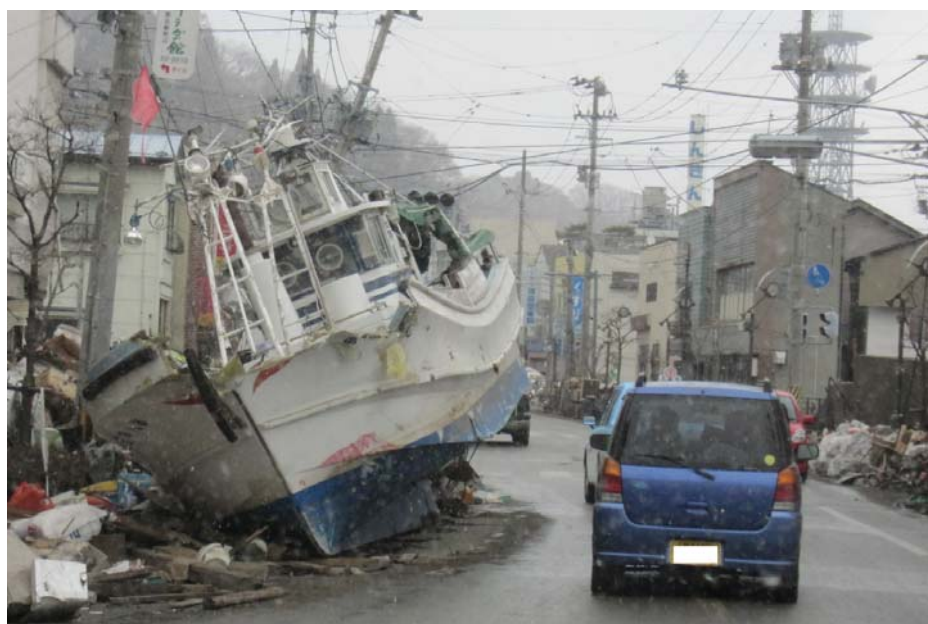
調査時点で、道路上に存在していたがれきの大部分は撤去されていた。しかし、写真5のように津波によって流された漁船が道路上に打ち上げられ、道路交通を阻害している箇所も存在する。船による交通阻害は津波災害特有の現象であるが船が大きく、移動が困難なこと、所有権の問題もあり簡単には撤去できない。

写真5 道路交通を阻害する漁船(宮古市閉伊街道新町付近)

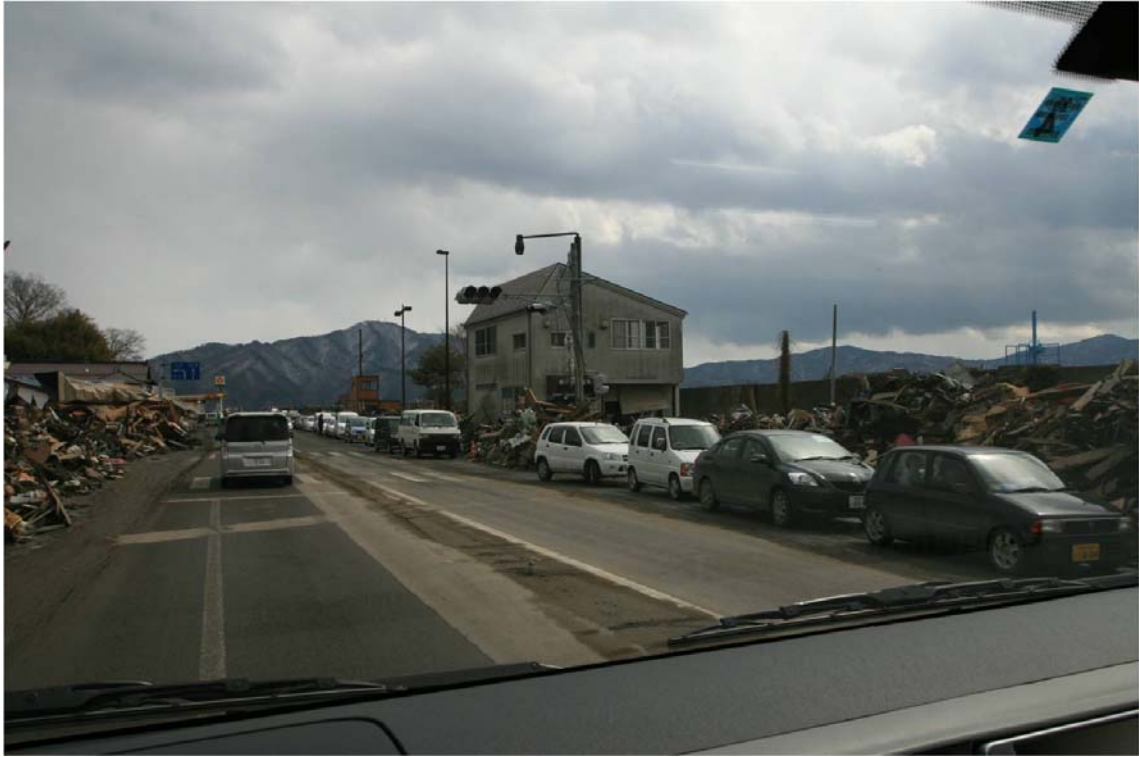
内陸部も沿岸部もガソリンが不足しているため、全体に一般車両の交通量は少なくなっている。開店しているガソリンスタンドには長い行列ができ、1車線をふさいでいる(写真6)。

写真6 ガソリンスタンドの待ち行列（国道45号宮古市役所付近）

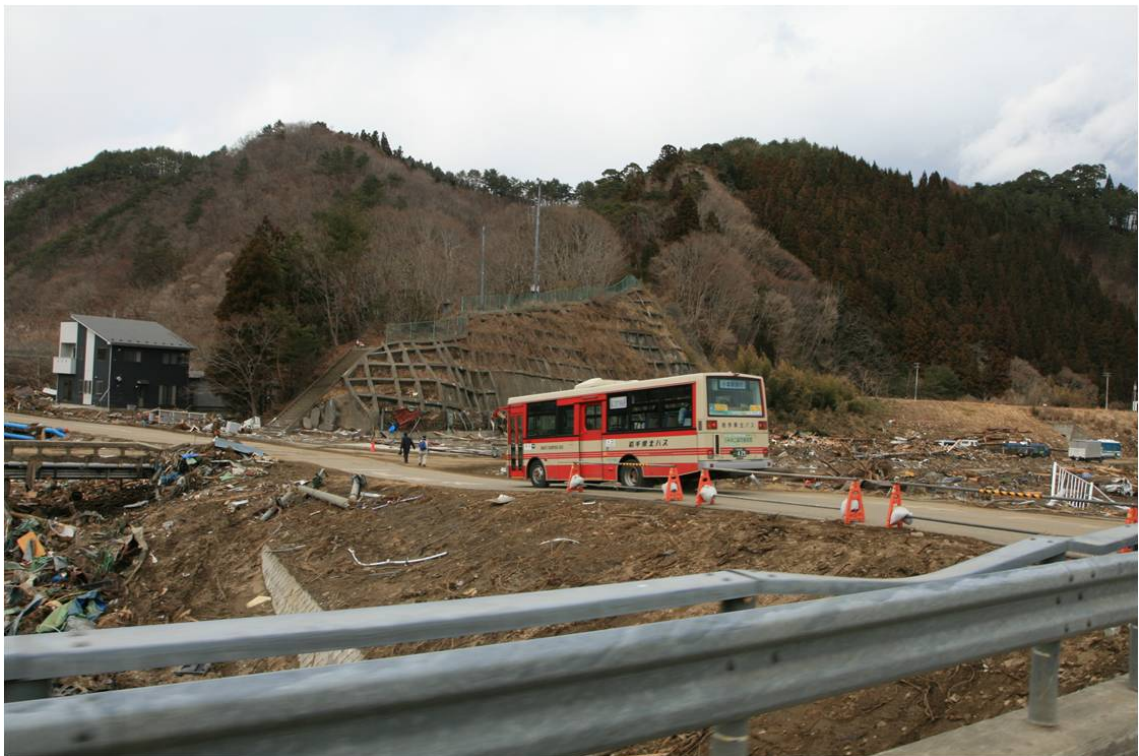
沿岸部の公共交通は岩手県北バス(株)による盛岡との直通バス106急行が3月16日に再開し、沿岸を南北に走る三陸鉄道は北リアス線で久慈~陸中野田(11.1km)が3月16日、宮古~田老(12.8km)が3月20日に運転を再開(当面、運賃は無料)した。宮古市内の路線バスも徐々に再開しつつある(写真7)。しかし宮古以南のJR山田線、三陸鉄道の残りの部分は橋梁の流失など重大な被害を受けており、再開の見通しは立っていない。この他3月17日には地元の観光バス会社が山田町から盛岡への無料のバスを運行するなど地域独自の試みも行われている。

写真7 運行を再開した路線バス（田老地区）

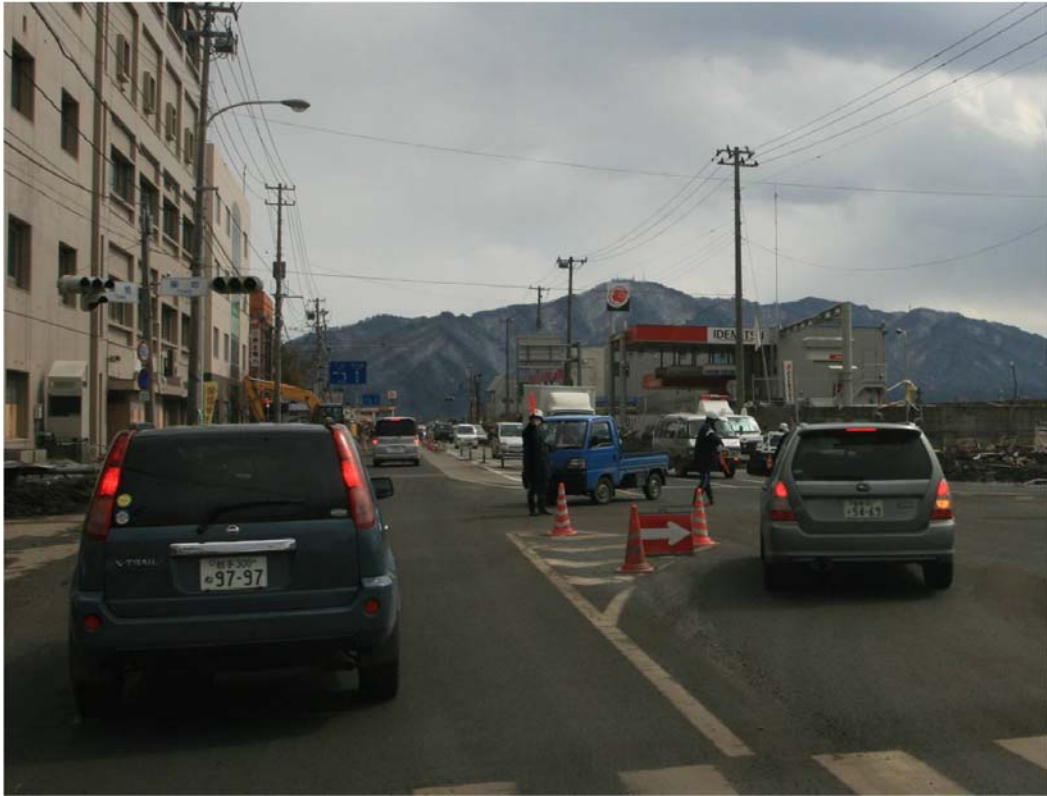
被災を受けた地域では停電が続いており、信号も機能していない。このため主要な交差点には警察官や消防団、自衛隊等が交通整理を行っている(写真8)。また標識が被災したため手書きの標識で対応している箇所もある(写真9、写真10)。

写真 8 停電で信号が機能しないため、警察官が交通整理（国道 45 号宮古市役所付近）

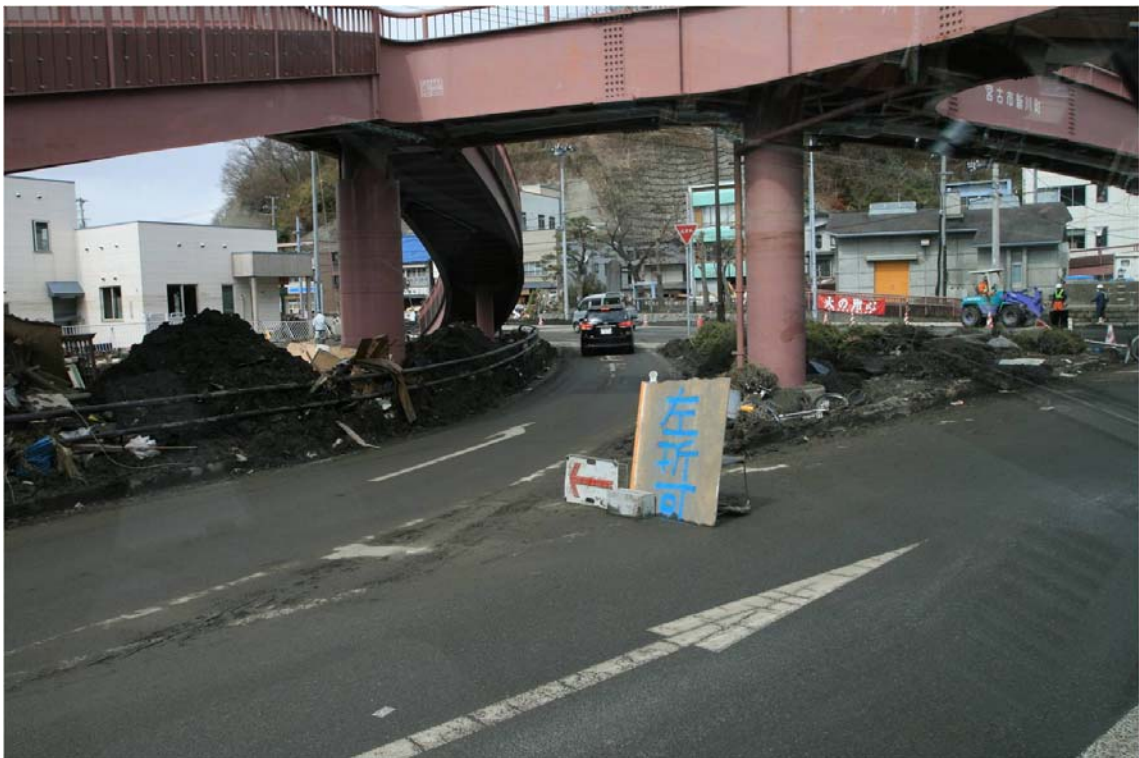
写真 9 手書きの規制標識（国道 45 号宮古市役所付近）

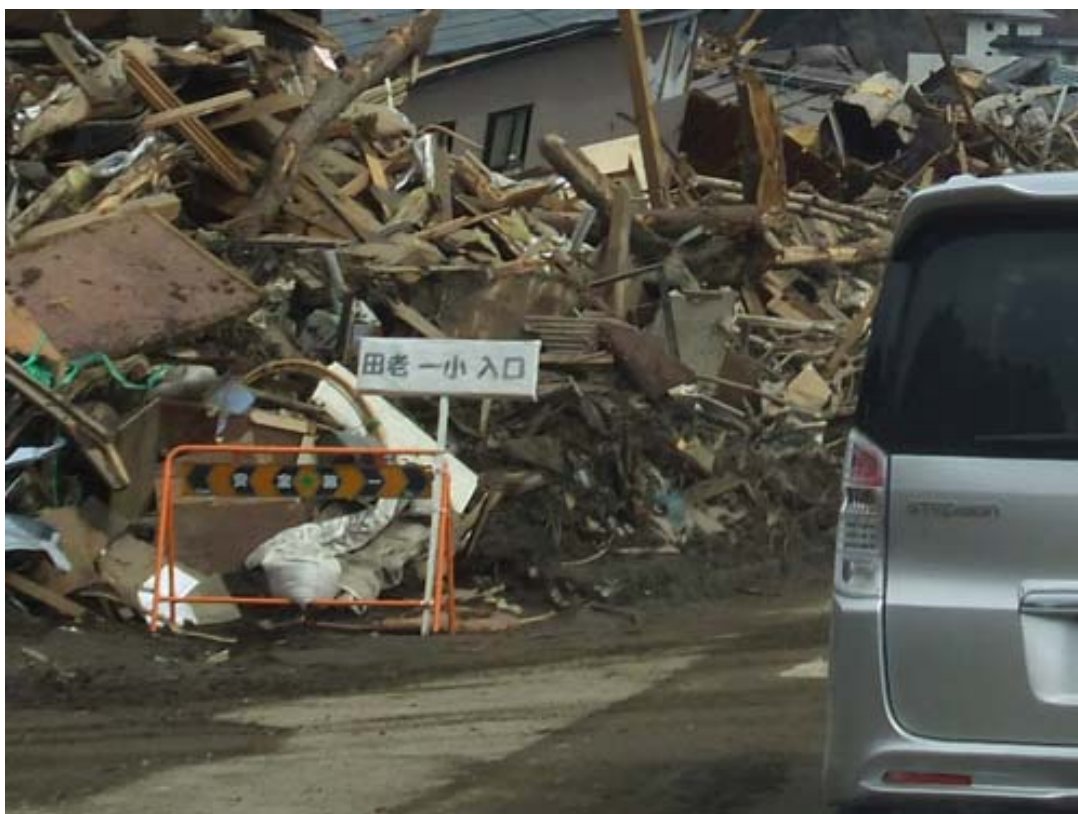
写真 1 0 手書きの案内標識 (国道 45 号田老地区)

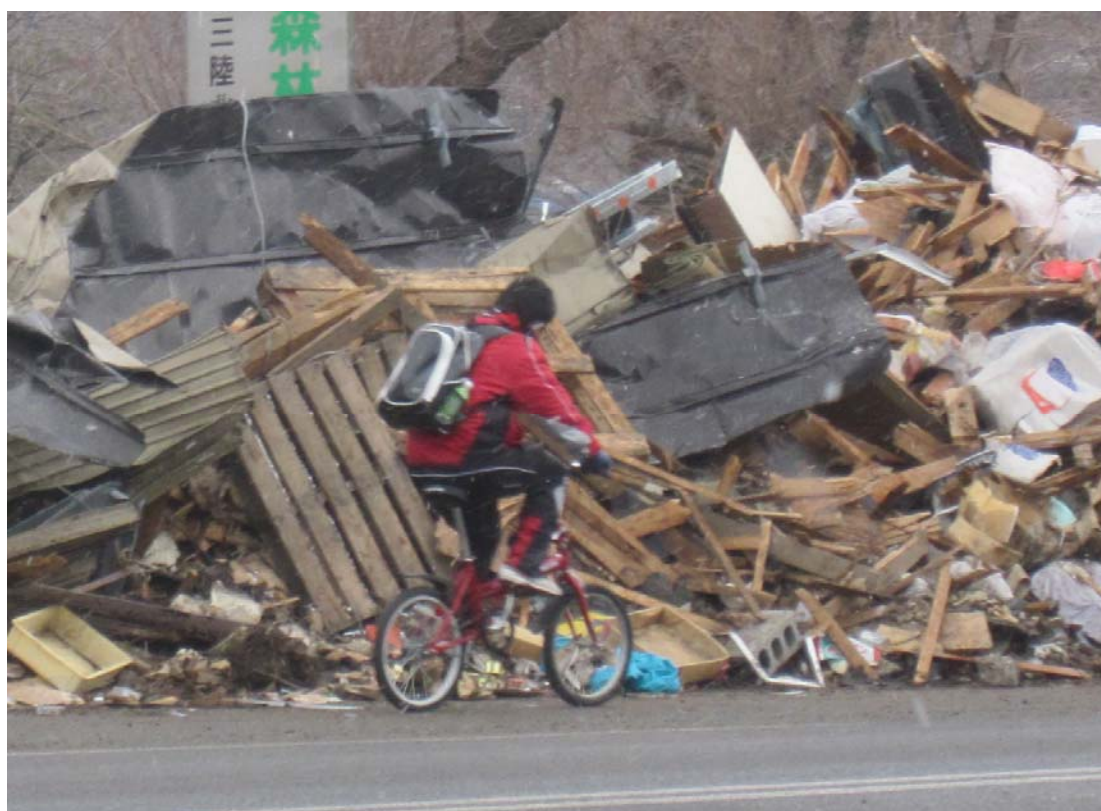
写真 1 1 自転車の利用 (国道 45 号宮古市内)

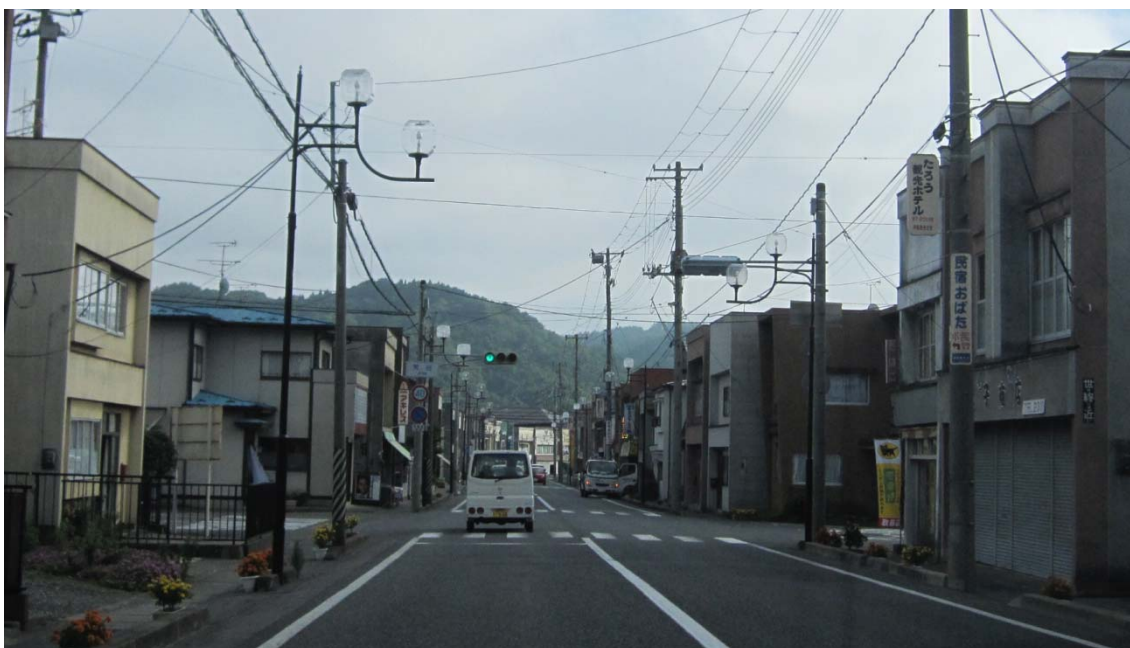
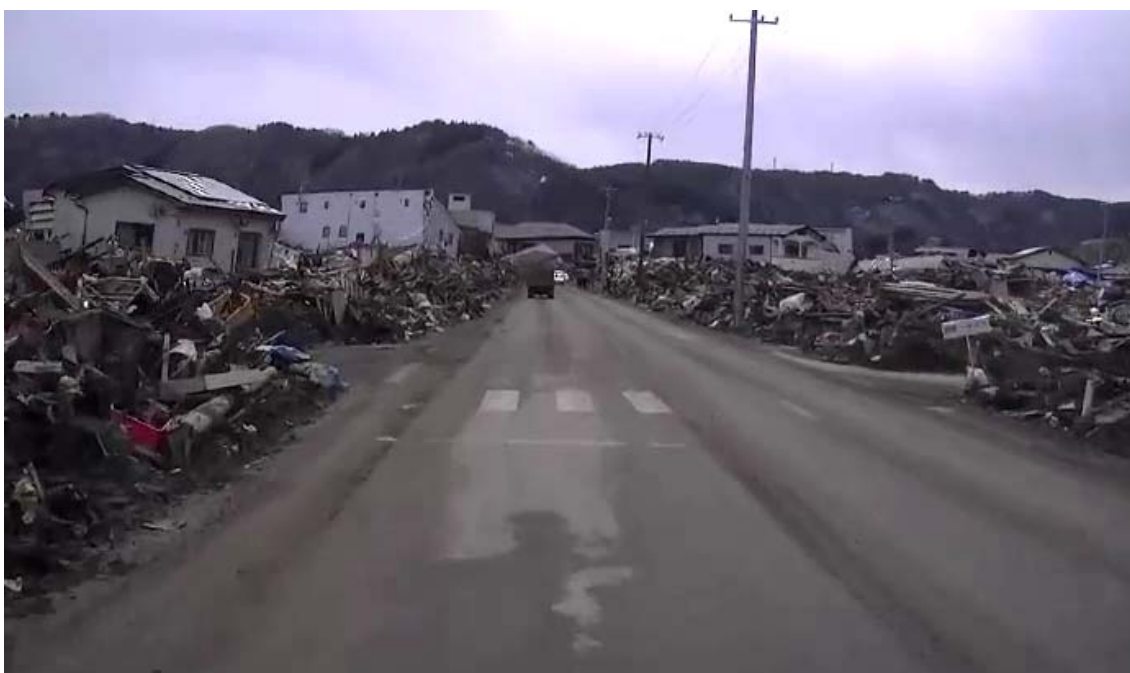
しかしこのような地区の長年の努力にもかかわらず今回の津波では明治三陸大津波より高い 19.5m(北海道大学地震火山研究観測センターによる<sup>2)</sup>)に及ぶ津波に襲われ、津波は防潮堤を越えて侵入し町は再び壊滅的な被害を受けた。写真 1 2, 1 3 は同じ場所で約 7 か月前に撮影した風景と今回の風景を比較したものである。

写真12 震災前の田老地区荒谷付近（国道45号 平成22年8月19日撮影）

写真13 震災後の田老地区（写真16と同一場所 平成23年3月23日撮影）

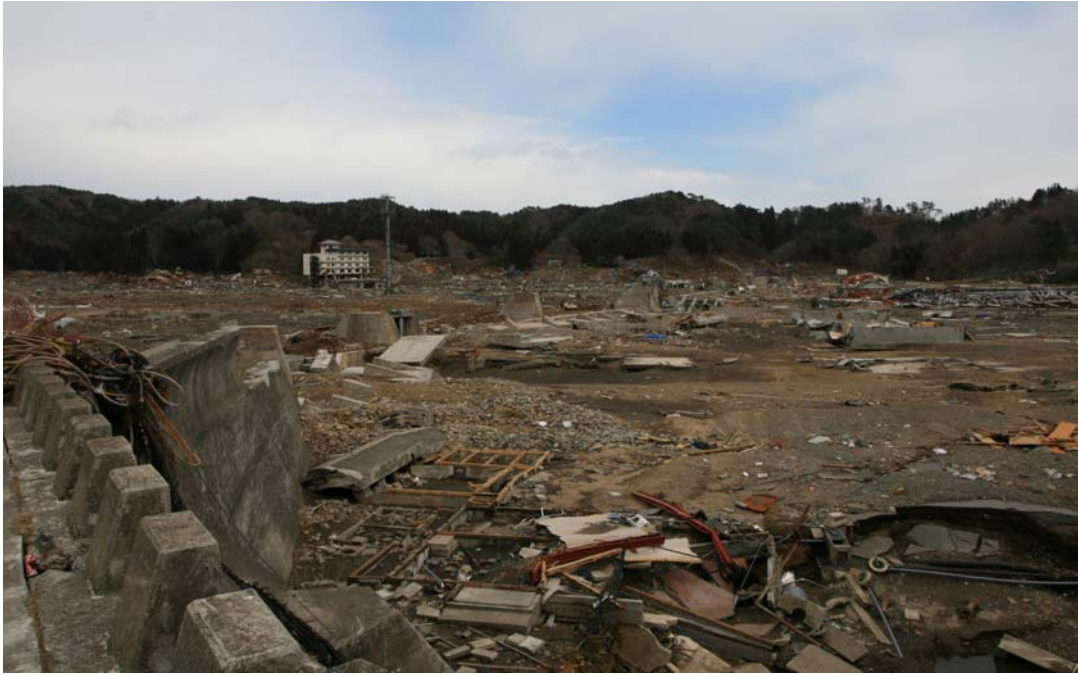
田老地区内の 3 つの防潮堤の内、第 2 防潮堤は水門や防潮扉など基礎が堅固な構造物を除き全て破壊された(写真 1 4、1 5)。また他の防潮堤は破堤は免れたものの越流した津波により堤内地の低地にあるほとんどの家屋は破壊された。国土地理院の航空写真<sup>3)</sup>から判断すると津波は海岸から最大約 750m 内陸まで遡上したと考えられる。

第 2 防潮堤のみが破堤した理由は今後の調査により明らかにされると思われるが、1 つは津波の進入角度が直角に近いと推定され、津波の力の作用が大きかったこと、1 つは防潮堤自体の強度が不足していたこと等が可能性として考えられる。

写真14 第2防潮堤の被災（右側が海）

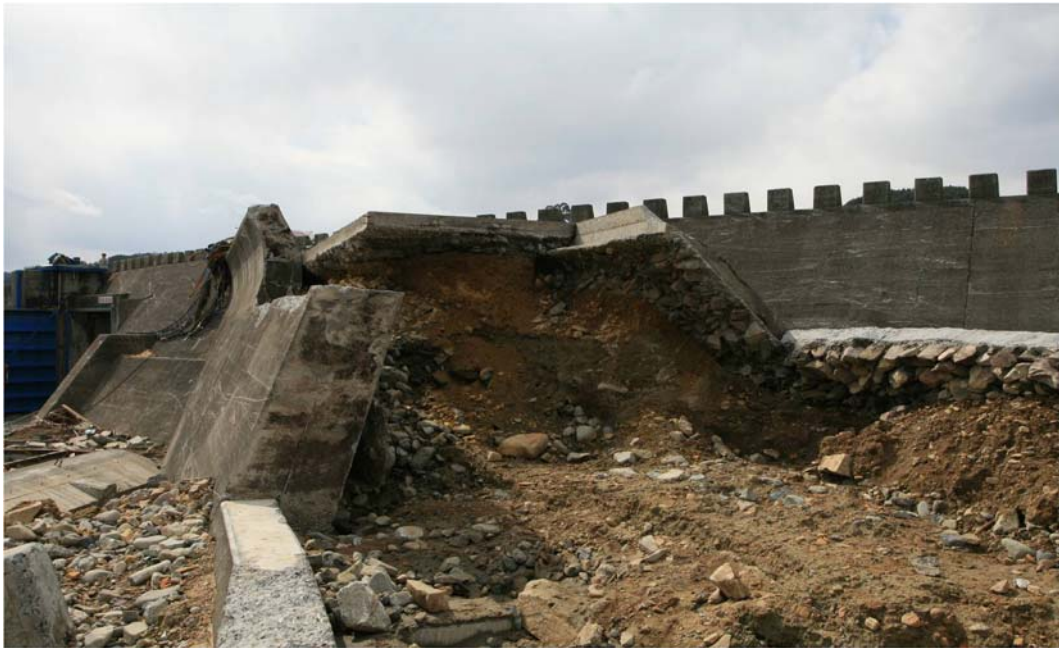
写真15 第2防潮堤の破断面（左側が海）

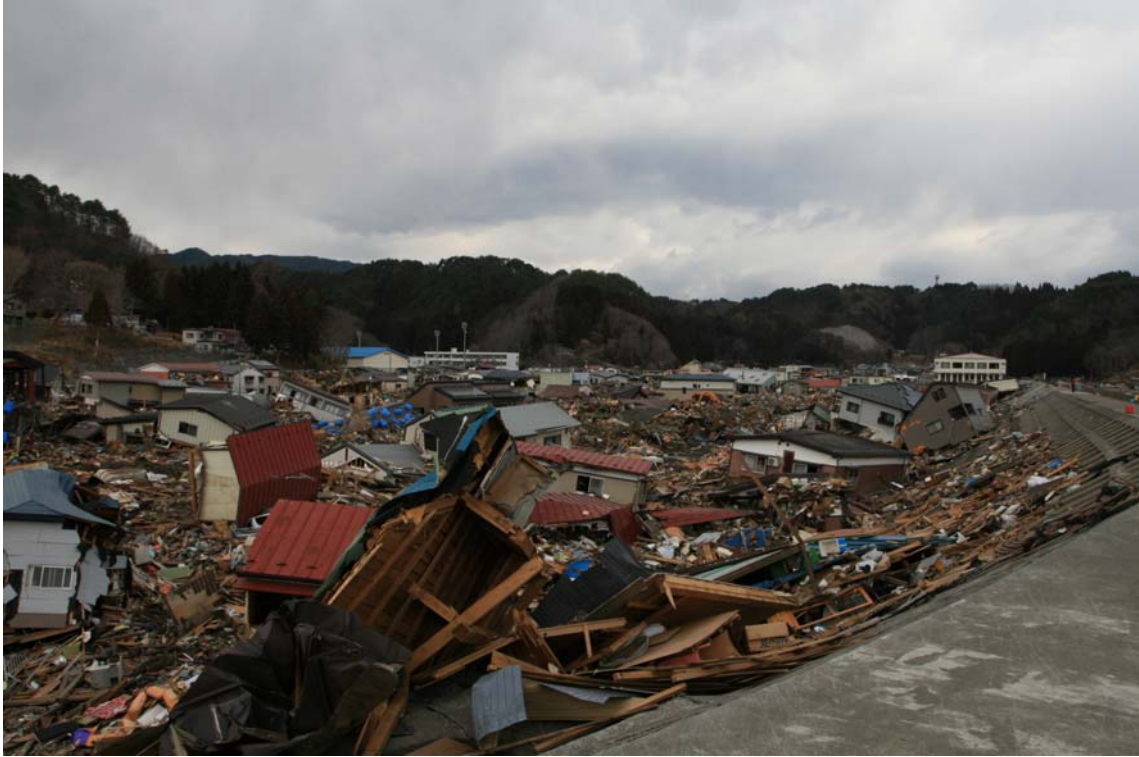
第 2 防潮堤と第 3 防潮堤の堤内地は人家の痕跡もないほど被災しているが、第 1 防潮堤の堤内地は人家は破壊されたものの、痕跡を留めている（写真 1 6、1 7）。これは第 3 防潮堤と第 1 防潮堤の二重の防潮堤により津波の力が減衰されたことや、引き波の力が防潮堤により阻害されたことなどが可能性として考えられる。

写真16 第1防潮堤堤内地の被災状況

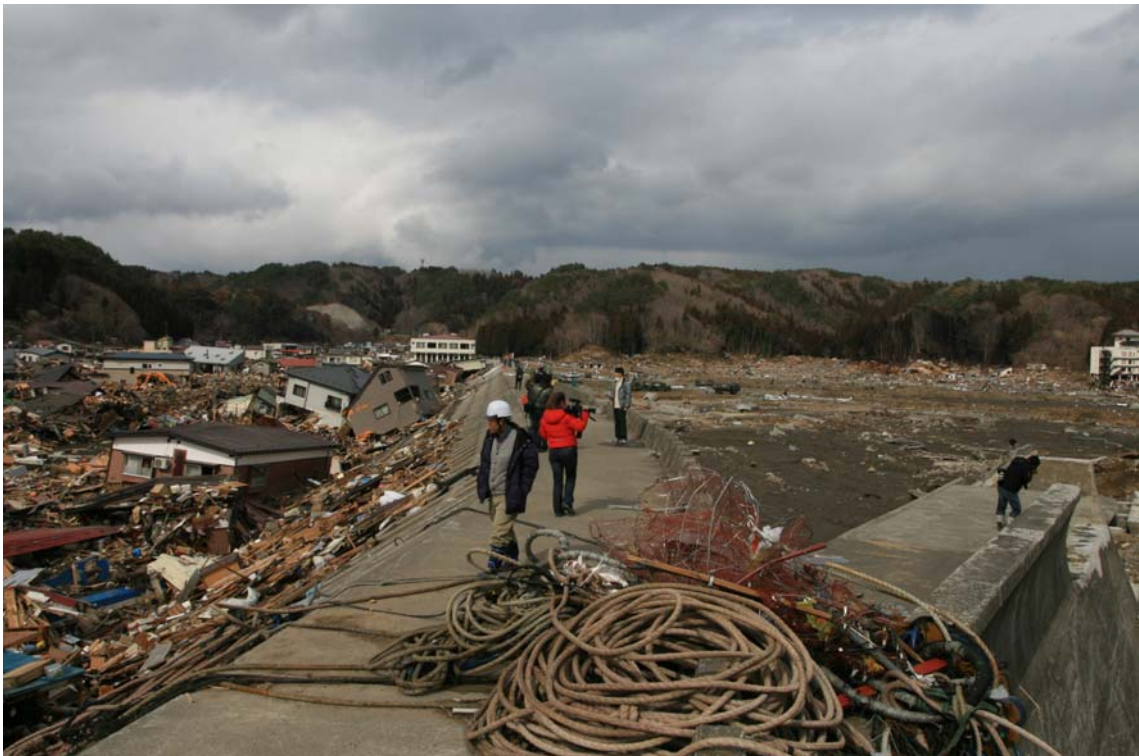
写真17 被災の比較（左側が破堤しなかった地区、右側が破堤した地区）
